車両品質評価書

評価番号　V0212600003620860

年式 車名	H25年　ベンツ　Bクラス		
グレード	Ｂ１８０ＢエフィシェンシスポーツナイトＰ		
型式	DBA-246242		
車台No.	133		
外装色	ｼﾙﾊﾞｰ	色No.	761
全塗装	無	定員	5人
車検満了日	28年06月	ドア数	5
排気量	1600cc	燃料	ｶﾞｿﾘﾝ
シフト	CAT	駆動	2WD
車歴	自家用	モデル	DR
メーター	交換無	走行距離	17千km
現ﾒｰﾀ指示距離		交換時走行距離

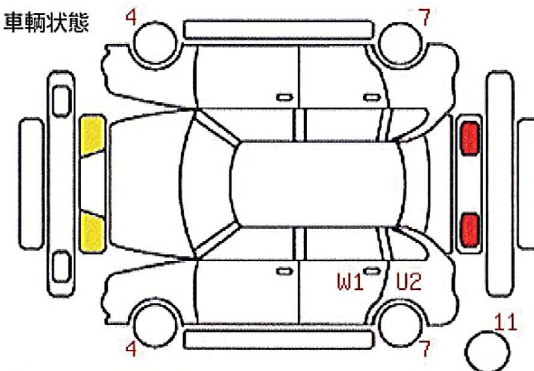
車輌状態

左後ﾄﾞｱ修理跡	外装小傷有
